茂原公園施設長寿命化計画 (計画期間：2019年度～2028年度)

概 要 版

平成31年2月
茂 原 市

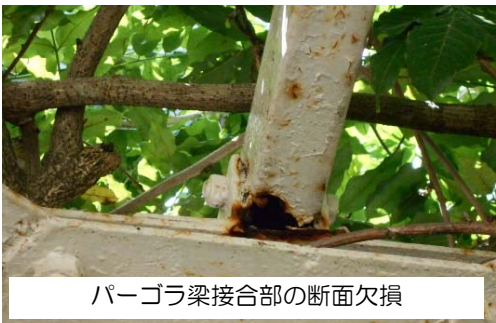
パーゴラ梁接合部の断面欠損

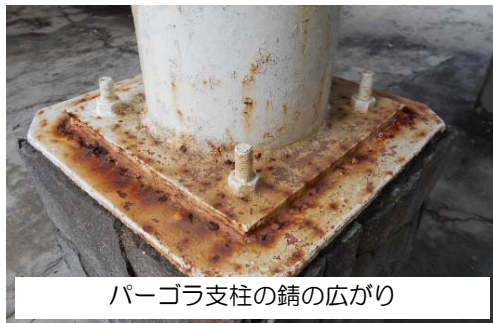
パーゴラ支柱の錆の広がり

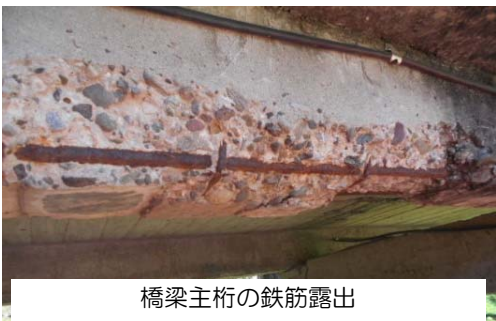
橋梁主桁の鉄筋露出

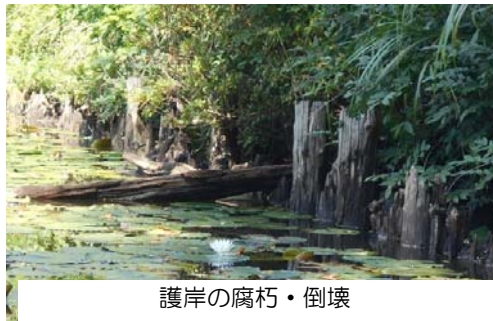
護岸の腐朽・倒壊

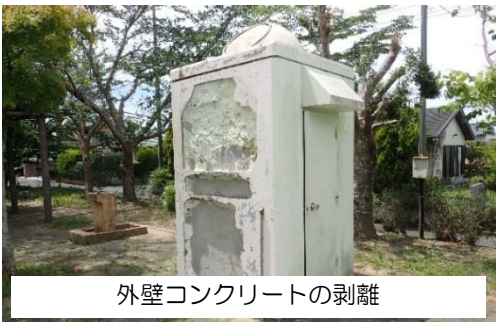
外壁コンクリートの剥離

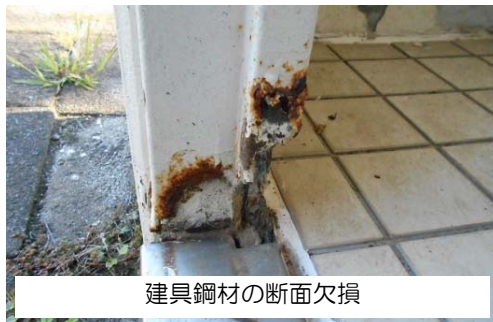
建具鋼材の断面欠損

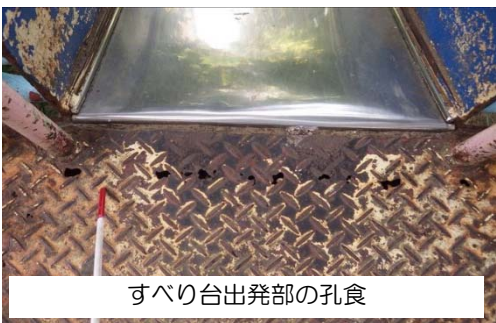
すべり台出発部の孔食

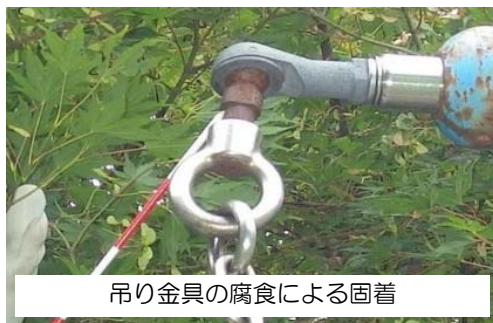
吊り金具の腐食による固着
