3 長期計画としてのゾーニング及び地域の目指すべき森林の姿

(ア) 茂原市森林整備計画 (平成30年3月策定)

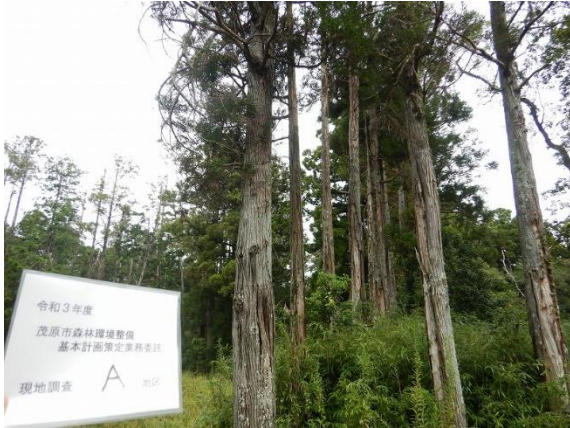
- ① A 地区
農道に隣接している森林の状況です。病害木が多くあり、風が吹き抜ける場所では風倒被害のリスクが高くなります。

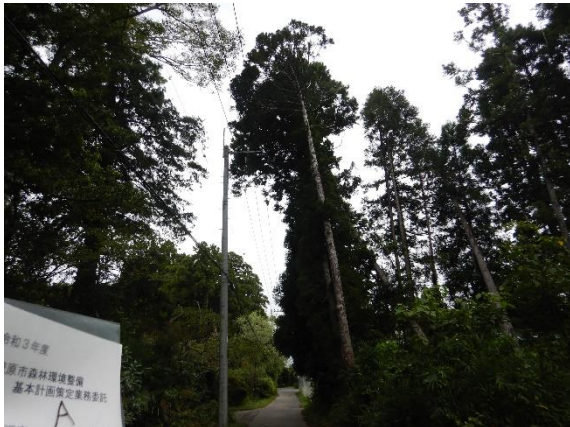
- ② A 地区
道路に隣接する森林は電線等が接している状況の為、台風等の風倒被害を受けやすい森林です。

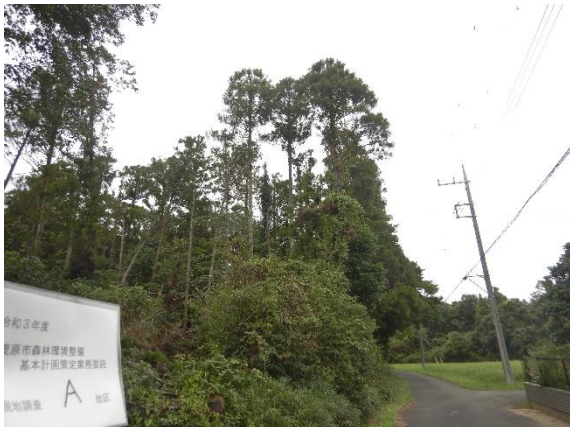
- ③ A 地区
住宅地に隣接する森林の状況です。台風等による風倒被害があった形跡が伺えます。大きく空間が開く等の急な環境の変化に対応出来ない為、森林の機能は大きく損なわれます。

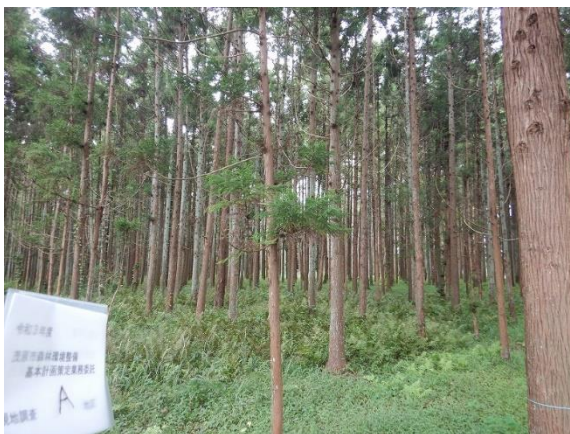
- ④ A 地区
管理がされている森林の状況です。舗装された道路に隣接しており木材生産に適した森林ではありますが、道路幅が狭く生活圏の為、注意が必要です。景観を重視した整備にも適しています。

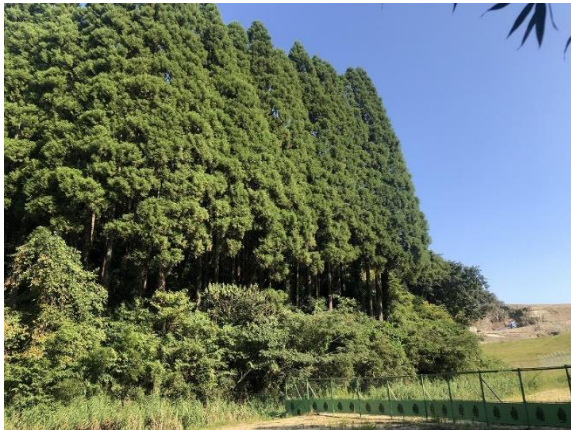
- ① B 地区
林地開発が行われている区域に隣接する森林の状況です。急な環境変化に対応することが出来ない為、森林の機能は低下します。

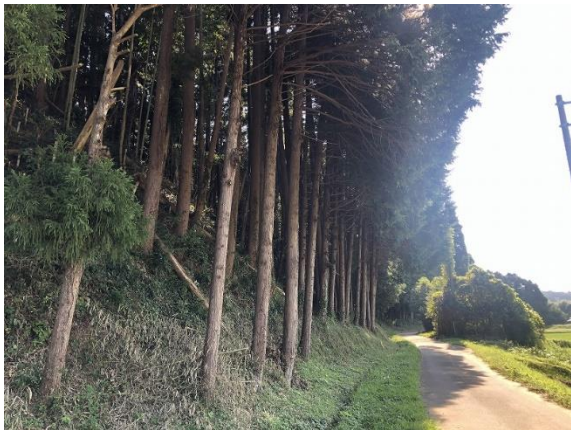
- ② B 地区
生活環境圏内にある森林に隣接する道路の状況です。林縁の木について、光の当たる方向に枝を伸ばすため、木自体のバランスが悪くなります。林内を明るくする必要があります。

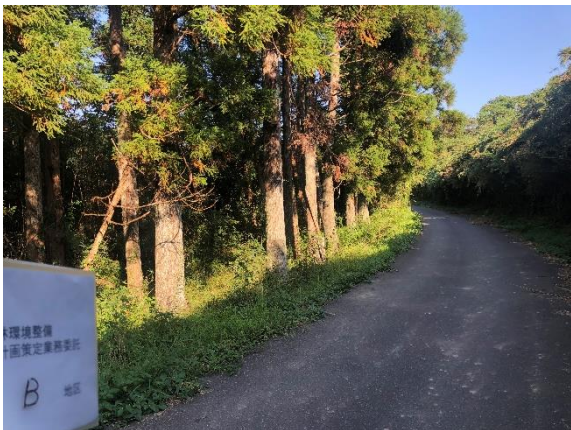
- ③ B 地区
道路に隣接する森林の状況です。森林は電線等が接している状況の為、台風等の風倒被害を受けやすいです。

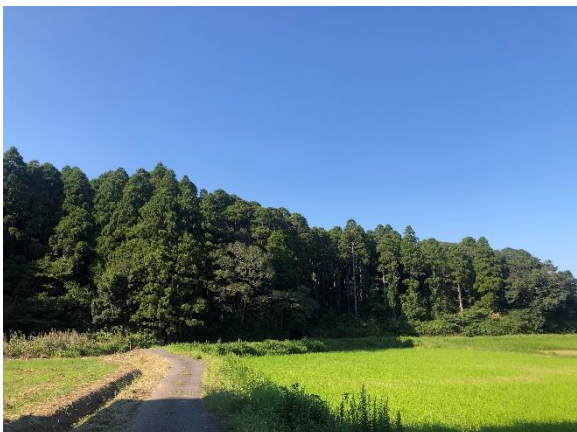
- ④ B 地区
森林に向かう道路の状況です。道幅が狭く大型車両等が入らない為、搬出する為の費用が多く掛かります。

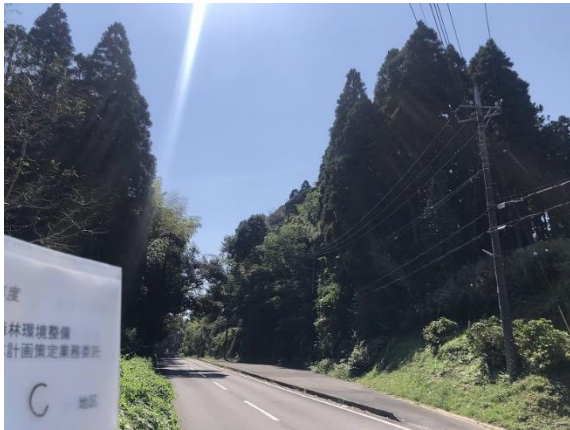
① C 地区

石神地区に位置する県道茂原環状線沿いの森林の状況です。大きく開いた道は道に沿って風が強く吹き抜ける傾向がある為、注意が必要です。

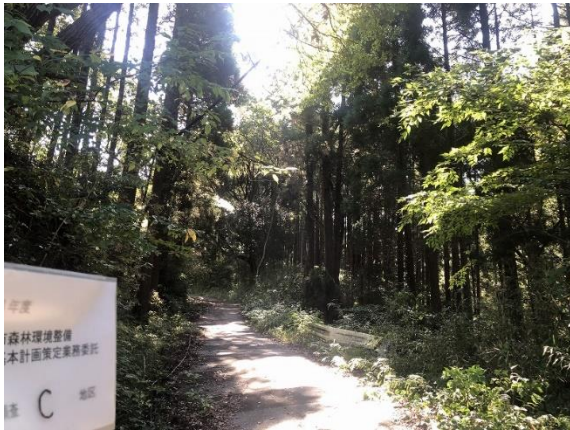
② C 地区

茂原市道 3 級 9239 号線沿いの森林の状況です。道も舗装されているので経費を抑えた搬出による森林整備が出来るエリアです。

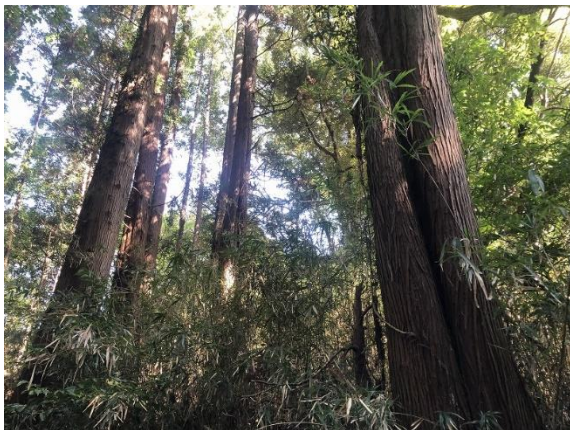
③ C 地区

林道上永吉線沿いの森林の状況です。写真のような病害木が多く発生しており木の機能も弱くなっている為、早急な対策が必要です。

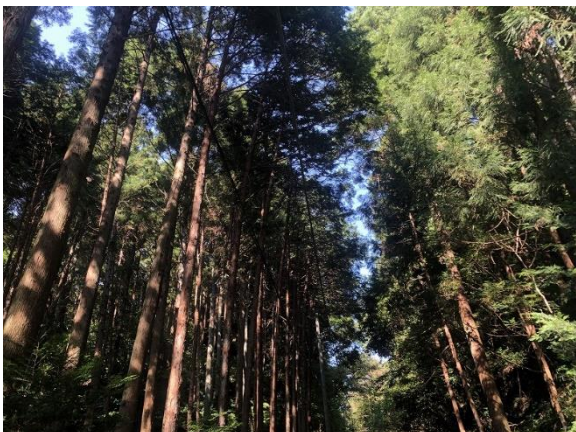
④ C 地区

二重堤堰沿い林道上永吉線の森林の状況です。間伐などの手入れがされていない為、光が林床まで届かず、うす暗い空間が広がっています。電線が林道沿いにある為、風倒被害を防止する為の整備が必要です。

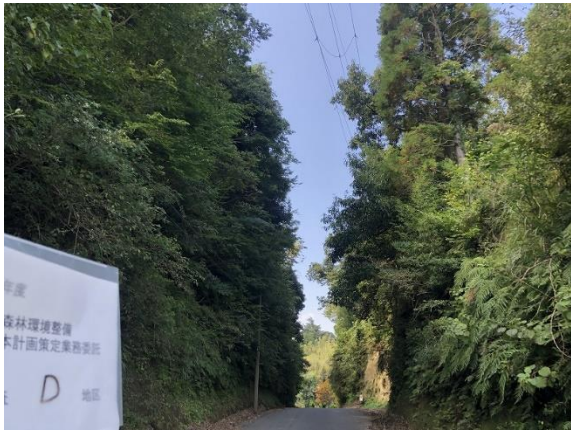
- ① D地区
森林を切り割りして配置された道路の状況です。風が吹き抜けると一点に集中するため、想定以上の強風となる恐れがあります。

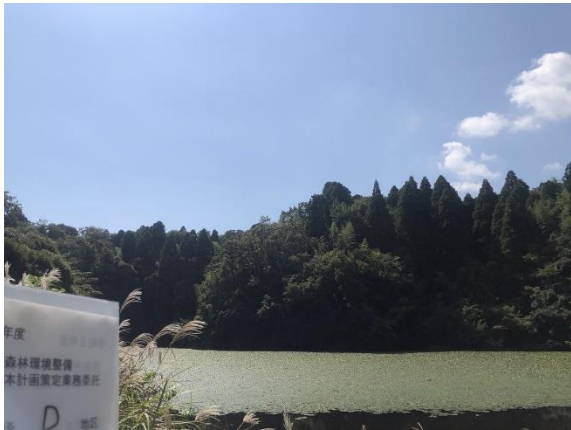
- ② D地区
堰に隣接する森林の状況です。この地区の森林は針葉樹と広葉樹が適度に混在している森林が多いです。

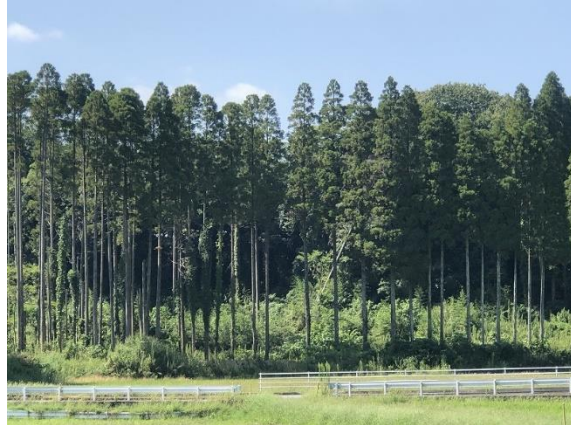
- ③ D地区
台風の風倒被害により山側が大きく開いてしまった為、今後更なる倒木のリスクが高い状況です。

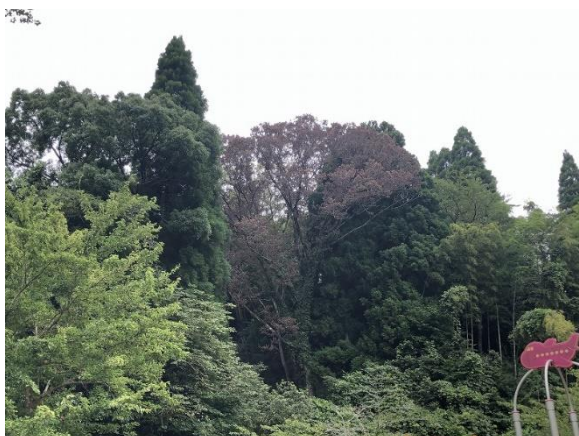
緑ヶ丘住宅地を中心として森林が広がっており、針葉樹林(人工林)と広葉樹林その他が適度に交わり配置されています。農業用のため池や堰、森林公園などが多く広がっていると同時に、住宅地にも近いことから、生活に密接している事を踏まえ、景観の維持に配慮した見通しの良い明るい里山林を目指します。電線などの重要インフラに接する森林については、風倒被害などの危険を及ぼす可能性があり、今後は中低木化していくなど、近接林としての配置的機能を有する森林を目指します。近年、茂原公園ではナラ枯れ※被害が報告されており、早急に対策をする必要があります。千葉県内において、現時点で広域的に実施できる有効な対策が確立されていませんが、同様な被害が発生している近隣市町村や千葉県と連携し、対策を模索します。

- ④ D地区
茂原公園のナラ枯れ被害の状況です。園内の森林に多く広がって点在しています。

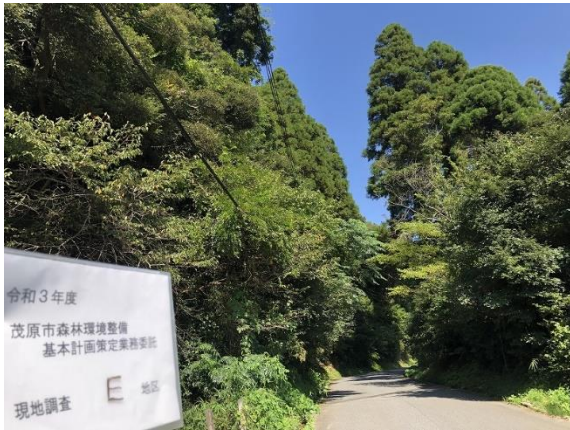
- ① E 地区
道路に隣接する森林の状況です。針葉樹林地について急傾斜地が多くある為、風倒被害のリスクが高い状況です。

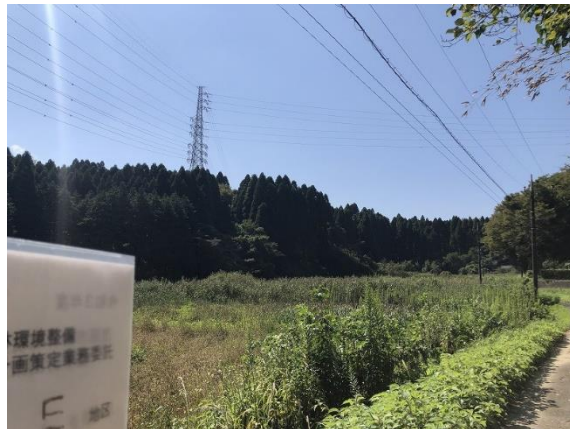
- ② E 地区
森林区域に向かう道路の状況です。道幅が狭く、民家も点在しているため、注意が必要です。森林の手前に田畑があり道もない為、森林へのアクセスが難しい状況です。

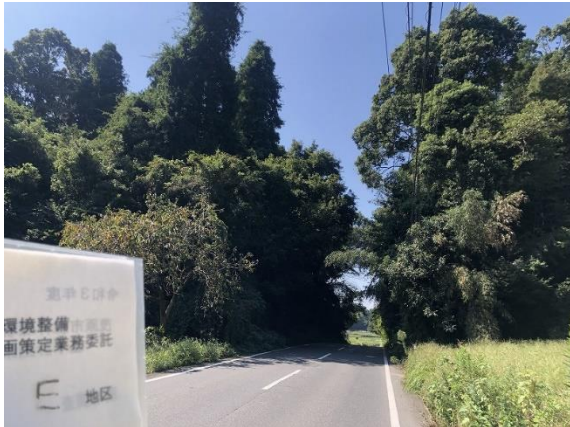
- ③ E 地区
森林を切り割りして配置された道路の状況です。風が吹き抜けると一点に集中するため、想定以上の強風となる恐れがあります。

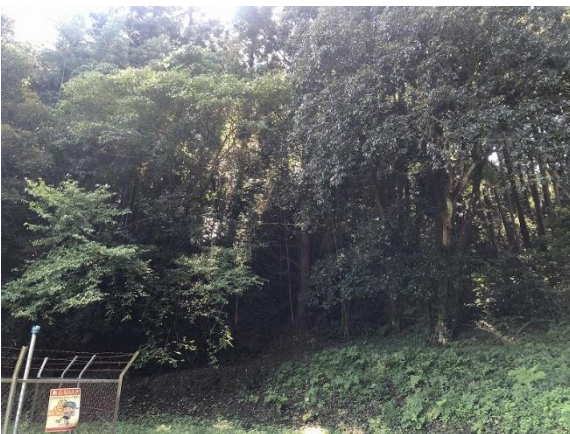
- ④ E 地区
天然ガス関連の構造物がある状況です。茂原市内の森林全域において多く設置されている為、風倒木被害等の注意が必要です。

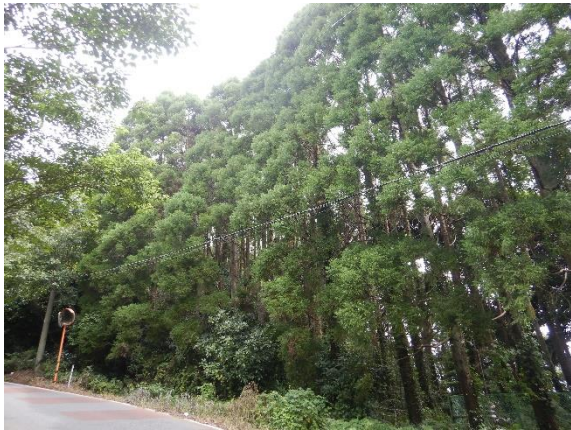
① F 地区

柴名地区の森林の状況です。人工林は比較的まとまって配置されており、舗装された道路も森林区域まで伸びていることから、木材生産に適しています。

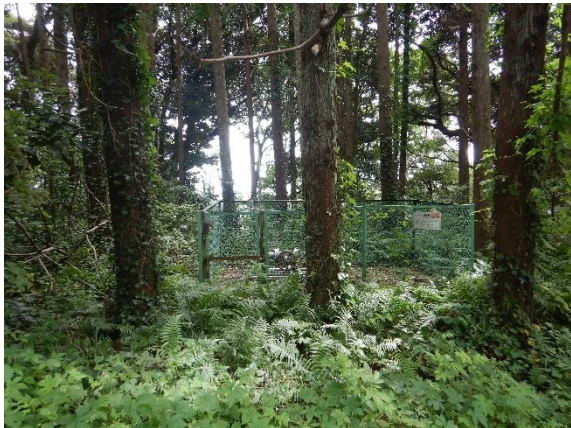
② F 地区

天然ガス関連の構造物がある状況です。茂原市内の森林全域において設置されている為、風倒木被害等の注意が必要です。

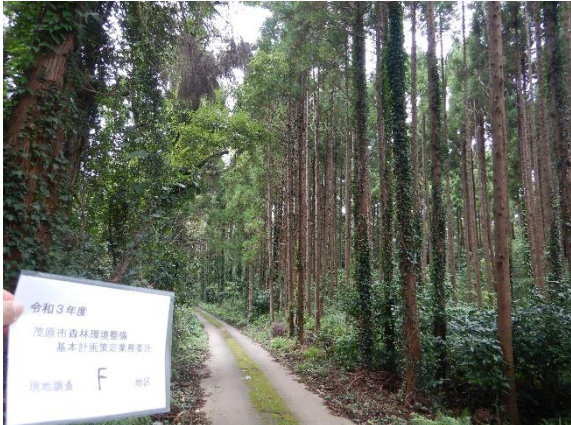
③ F 地区

大沢地区の森林の状況です。舗装されている道路の両側に人工林が配置されており木材生産に適した森林です。

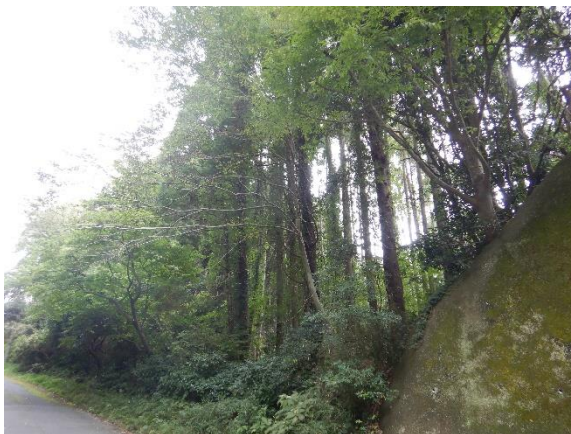
④ F 地区

圏央道に接する連絡道脇の森林状況です。圏央道に関する開発地に接しており、急な環境変化に対応することができない為、森林の機能は低下します。
