# 大規模盛土造成地マップ

今後、大規模盛土造成地において地震による滑動崩落の発生が懸念されることから、大規模盛土造成地の位置、規模及び種類を調査しました。

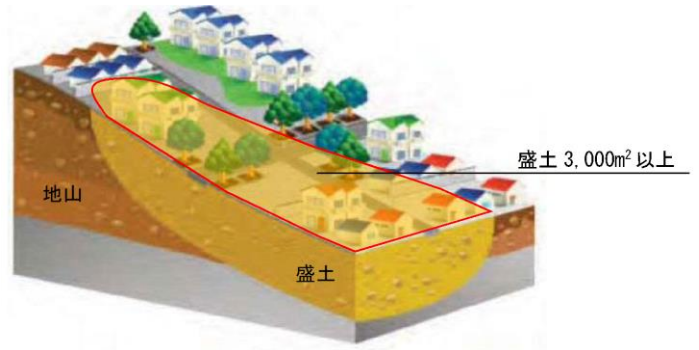
<p><b>【谷埋め型大規模盛土造成地】</b> 谷や沢を埋め立てた造成宅地で、盛土の面積が 3,000 平方メートル以上のもの</p>

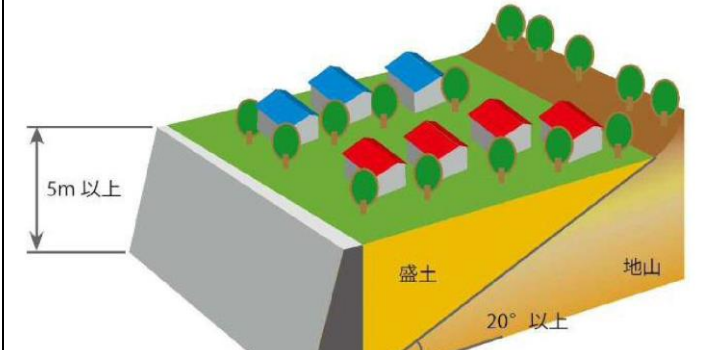
<p>出典：大規模盛土造成地の滑動崩落対策推進ガイドライン及び同解説</p>	<p><b>【腹付け型大規模盛土造成地】</b> 傾斜地に盛土した造成宅地で、盛土する前の地盤面の水平面に対する角度が 20 度以上かつ盛土の高さが 5 メートル以上のもの</p>

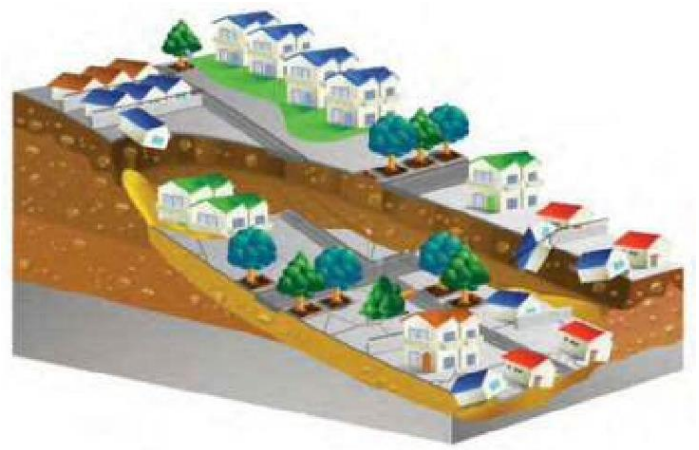
地震発生時に、盛土全体又は大部分が、主として盛土底面部を滑り面にして、斜面下部方向へ移動する現象です。

<p><b>【谷埋め型大規模盛土造成地：滑動崩落後】</b></p>

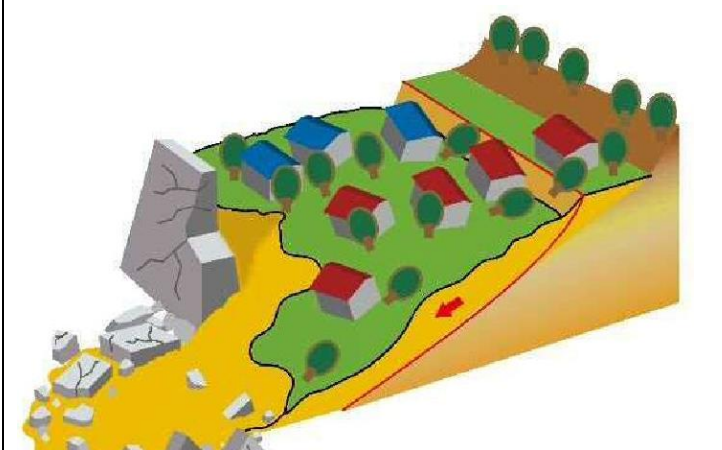
<p>出典：大規模盛土造成地の滑動崩落対策推進ガイドライン及び同解説</p>	<p><b>【腹付け型大規模盛土造成地：滑動崩落後】</b></p>

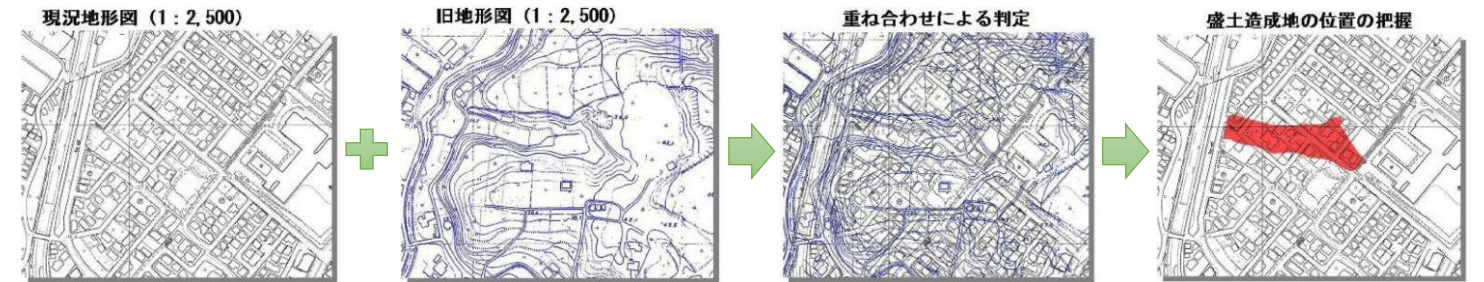
旧地形図と現在の地形図を重ね合わせて、大規模盛土造成地の概ねの位置や規模を抽出し、示しています。
